建設工事で発生した事故事例

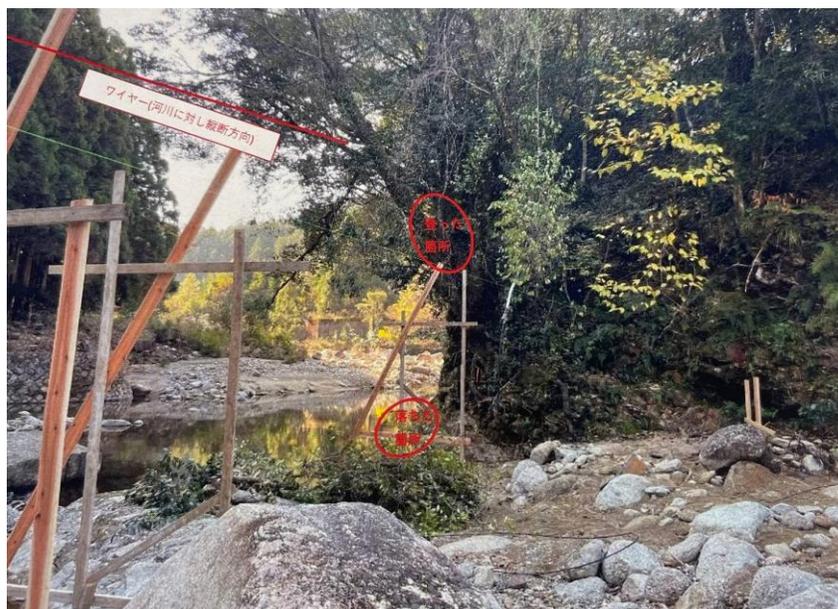
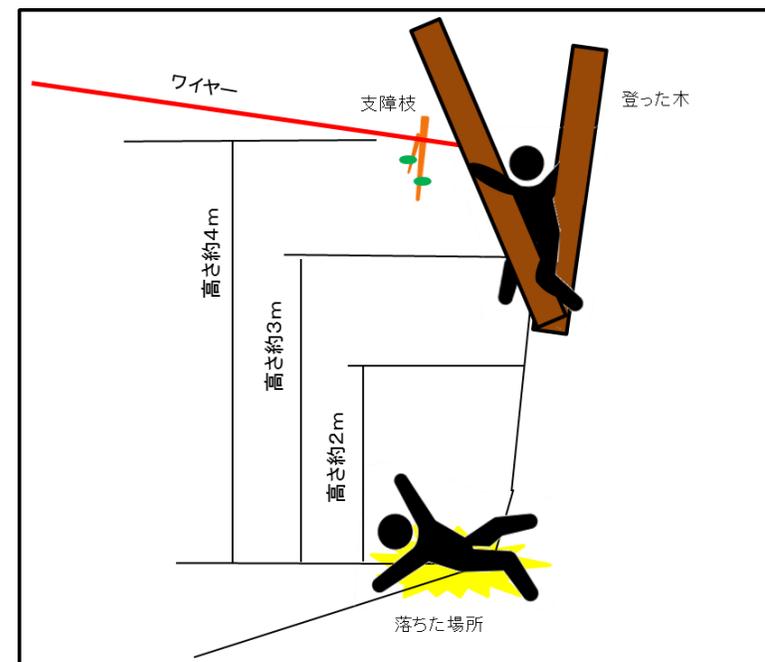
コンクリートブロック積工の丁張設置時に枝が支障となることが判明。元請業者は当初予定していなかった伐採作業を行うよう下請業者に指示。

しかし、下請業者（被災者）は作業床の設置、墜落制止用器具の使用のいずれも使用することなく、崖から木に登り、ワイヤーに引っかかった折れた枝の撤去を試みたところ、3 m程度の高さからバランスを崩し墜落。

○男性1名負傷（腰椎圧迫骨折2ヶ所）

- ・ 下請業者は、高さが2 m以上の箇所での作業にもかかわらず、作業床の設置等措置を行わなかった。
- ・ 元請業者は、下請業者が適切な安全措置を講じていないことを認識していなかった。

- ・ 高さが2 m以上の箇所で作業を行う場合において墜落の危険のおそれのあるときは、足場を組み立てる等の方法により作業床を設け、墜落制止用器具を使用する。
